**Neubau Mehrfamilienhaus mit TG**  
**Bromergasse 40**  
**77972 Mahlberg**  
**- Geotechnischer Bericht**

Projekt 22/247-1

Endingen, den 21. Dezember 2022

Neubau eines Mehrfamilienhauses mit TG  
 Bromergasse 40, Mahlberg  
 - Geotechnischer Bericht -

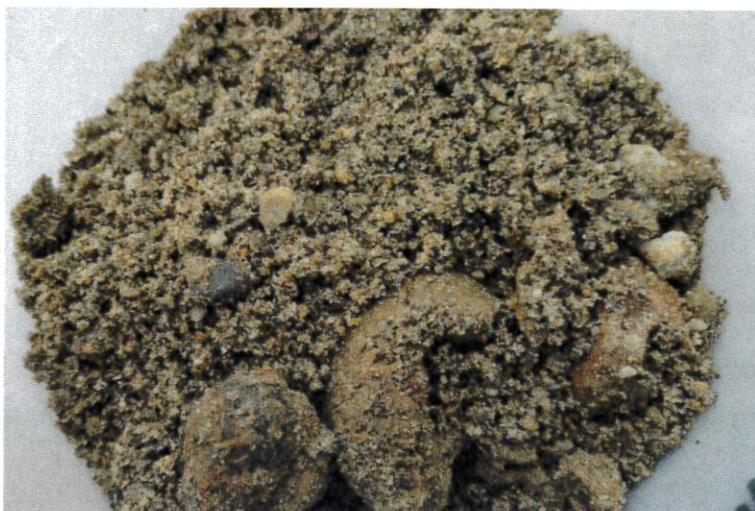
Abbildung 1: **Auffüllung - Mischprobe**

In allen Bohrungen folgen unter der befestigten Fläche sandige bis stark sandige, teilweise sehr schwach bis schwach schluffige Kiese. Hierbei handelt es sich um Auffüllungen bzw. die Tragschichten. Bereichsweise wurden Ziegelreste oder Buntsandsteinbruch eingemischt.

Die Auffüllungen reichen in den Aufschlüssen bis zwischen ca. 0,1 m und 0,7 m unter die Geländeoberkante.

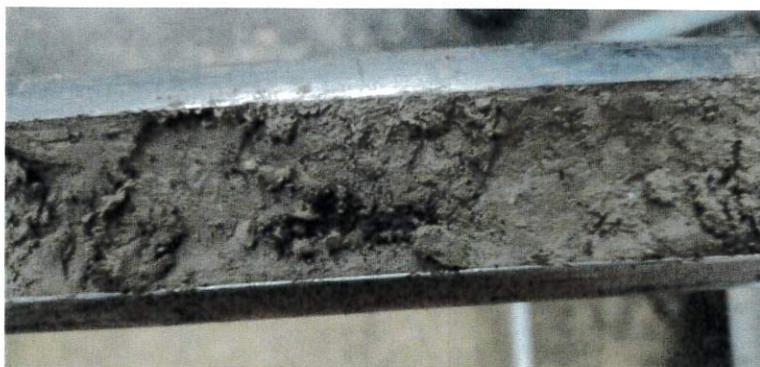
Abbildung 2: **Organische Abschwemmassen (organisch) – Kleinbohrung**

Unter den Auffüllungen stehen bereichsweise organische Einheiten aus feinsandigen, teilweise sehr schwach kiesigen Schluffe mit weicher bis steifer Konsistenz an. Das Material ist schwach organisch bis stark organisch („Torf“). Diese Einheiten werden im Folgenden als organische Abschwemmassen zusammengefasst. In Abhängigkeit des organischen Gehalts ist der Boden von grauer bis dunkelbrauner Farbe.

Das abgeschwemmte Material enthält Holz- und Pflanzenreste sowie verkohlte organische Reste natürlichen Ursprungs.

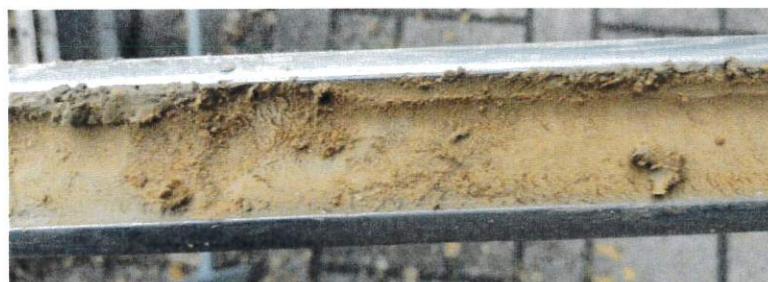
Abbildung 4: **Abschwemmmassen (steif bis halbfest) - Kleinbohrung**

Unter den organischen Abschwemmmassen bzw. den Auffüllungen stehen bindige und gemischtkörnige Schluffserien an. Diese werden als Abschwemmmassen zusammengefasst.

Im Einzelnen handelt es sich um feinsandige bis sandige, teilweise schwach tonige Schluffe. Bereichsweise können in den Abschwemmmassen Mittelsandlinsen (Dicke 5 - 10 cm) eingeschaltet sein. Die gelbbraunen bis olivgrauen Abschwemmmassen sind teilweise hydromorph entfärbt.

Das Material wurde feucht bis nass aufgefunden und zeigte im Baufeld weiche bis halbfeste Konsistenz.

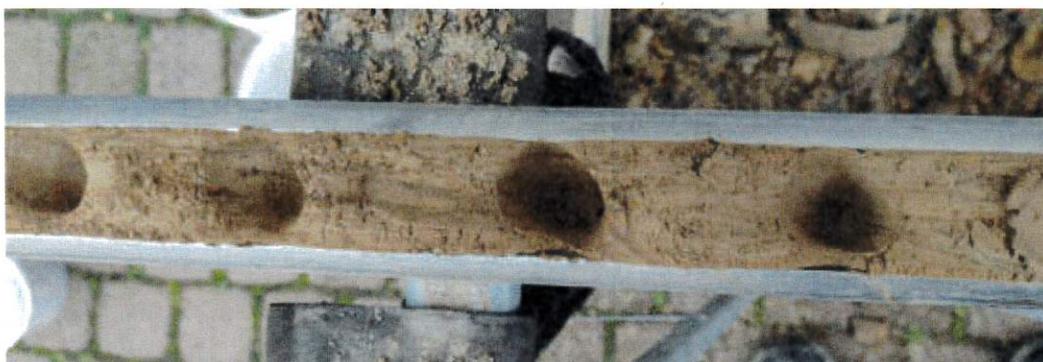
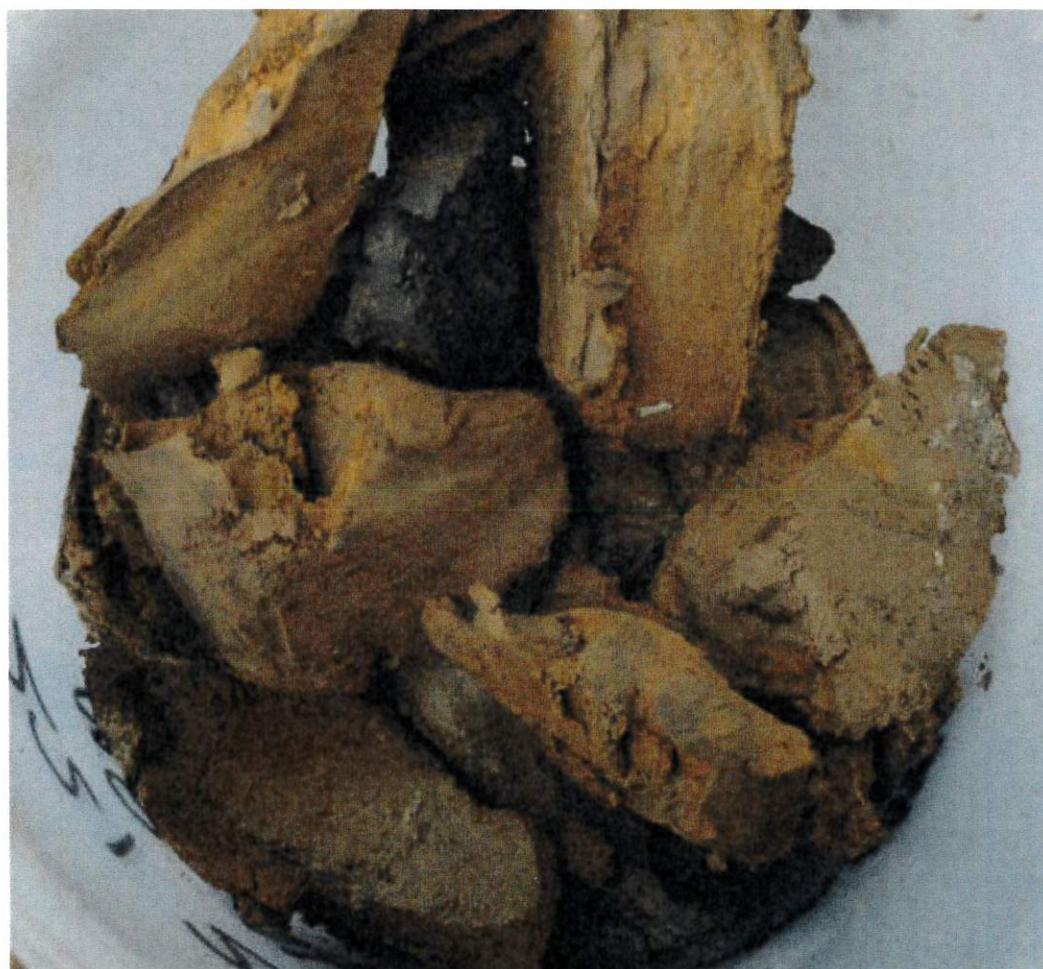
Fotos 1+2:  
BV Bromergasse, Mahlberg, MP Abschwemmmassen am 30.11.2022

<i>Beschreibung des Materials bei der Probenahme</i>			
Farbe	hellbraun bis dunkelgrau	Geruch	o.B.
Feuchtigkeit	feucht	Konsistenz	weich - steif
Fremdanteile	o.B.		
Korngröße	Schluff, feinsandig bis sandig, sehr schwach kiesig		
Witterung	bewölkt bei 10°C		
Volumen/Lagerung	unbekannt, natürliche Lagerung		
Art der Probenahme	EP aus 4 Kleinbohrungen, Herstellung einer MP und LP		
Probenahmegerät	Edelstahlschaufel		
Probenvolumen	ca. 5 kg		
Probengefäß	PE-Behälter 2 l mit Deckel und methanolbeschichtetes 50 ml Glas		
Probentransport	ungekühlt		
Probenehmer	Hille/KLC GmbH

Aus den Bohrungen wurde eine Mischprobe aus den Abschwemmmassen (MP Abschwemmmassen) hergestellt.
